LAGİNA HEKATE KUTSAL ALANI 2011 YILI KAZI ÇALIŞMALARI

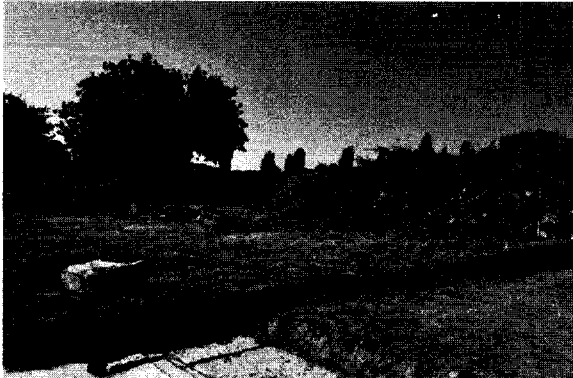
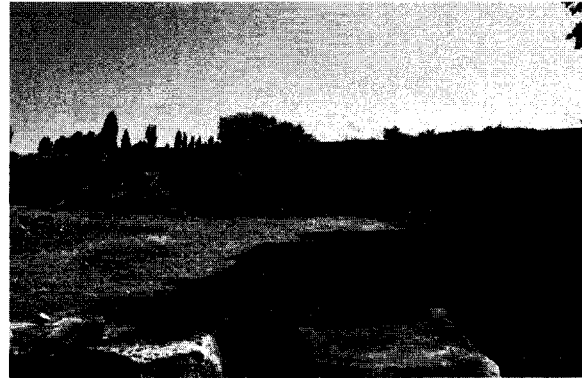
Çalışmalarımızın amacı kutsal alanın kuzeybatı köşesinde geçen sene ortaya çıkardığımız ve Dükkan 1 ve 2 olarak adlandırdığımız yapı sıralarının batı stoa boyunca devam edip etmediğini ortaya çıkarmaktır. Bu doğrultuda Dükkan 2'nin güneyinde yer alan ve doğu tarafta girişini tespit ettiğimiz Dükkan 3 ve Dükkan 4 olarak adlandırdığımız yapıların kazısını yapmadan bu yapıların güneyinde yer alan ve yoğun bir geç dönem tahribatı görülen alanda kazı çalışmalarına başlanmıştır (Res. 1-2).

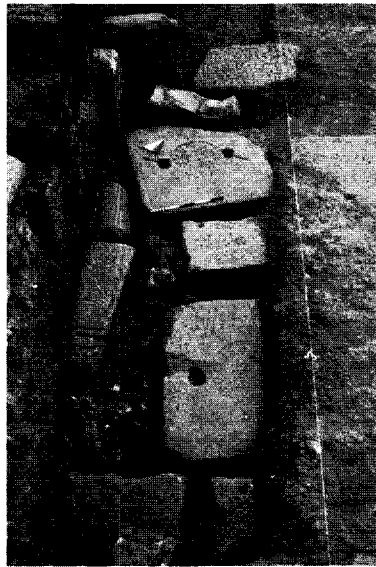
Bu orthostat bloęunun hemen gneyinde ise daha sonraki bir dnemde zemin dzenlemesi yapıldıęı grlmştr. Zeminde devřirme olarak kullanılan mimari bloklar ortaya cıkarılmıřtır. Bu bloklar arasında batı stoaya ait stylobat blokları ve stnce parcası yer almaktadır (Res. 5).

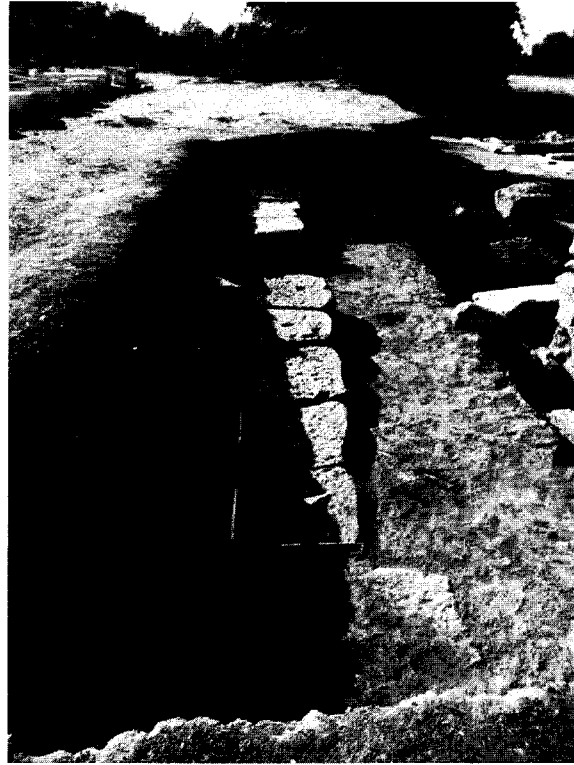
Dükkan 5'te devam eden çalışmalar: Batı stoada devam eden çalışmalar sırasında ortaya çıkan orthostat bloklarının batıya doğru kesit içine devam ettiđi gözlenmiş ve bu blokların dükkan sıralarına ait olabileceđi düşünülerek batıya doğru alan 2 m genişletilmiştir. Seviye indirme çalışmaları sonucunda toprak üst seviyesinden 0,50 m derinlikte güney-kuzey yönünde uzanan duvar blokları ortaya çıkarılmıştır (Res. 6).
